Instruções de Uso

LUNA XT

*Implantes Mamários de Silicone Anatômicos
Microtexturizados Único Lúmen contendo gel
de silicone.*

Nome Comercial: Implantes Mamários Microtexturizados Anatômicos Luna XT

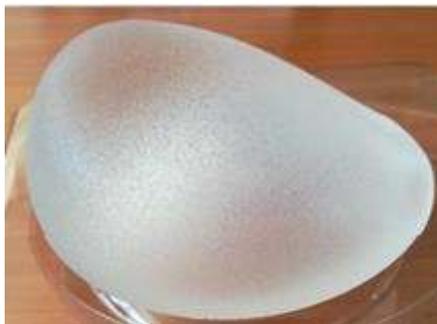
Imagem do Produto

A cápsula de elastômero de silicone anatômica é produzida com a superfície exterior microtexturizada para oferecer uma superfície de contato disruptiva para a interface de colágeno e preenchida com um gel coesivo.
